Der interessante Schadensfall

Der Teufel steckt im Detail

Als im Frühjahr die Estriche eingebaut und im Sommer das Parkett verlegt wurde, dachte niemand, dass nur kurze Zeit später alle Arbeiten nochmals ausgeführt werden mussten. Was war passiert?

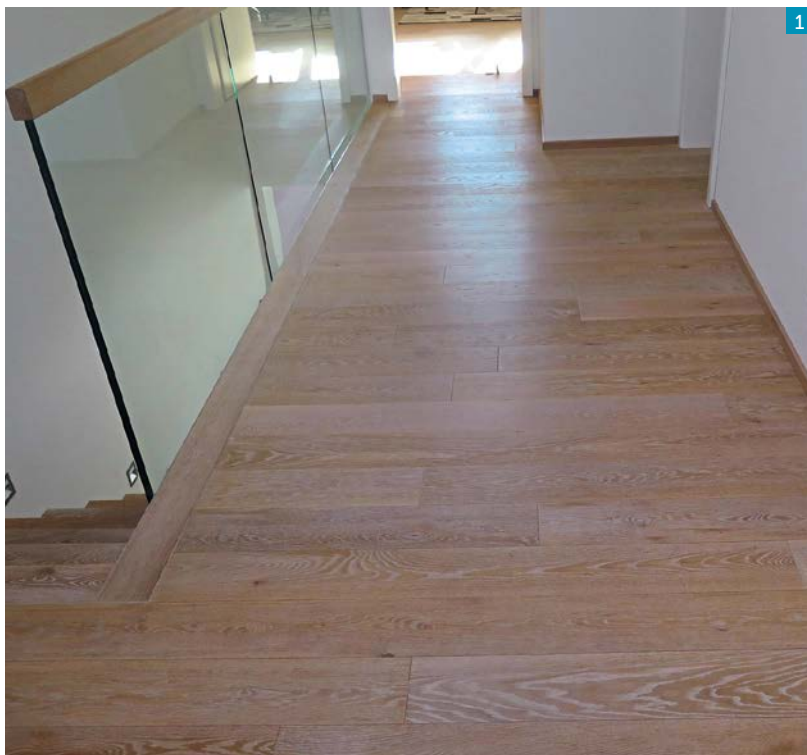
1 Parkett ohne Erkennbarkeit der Ablösungen im Estrichmörtel.

dene Gegebenheiten zurückzuführen. Zum einen lag die Oberflächenzugfestigkeit für die Aufnahme von Massivparkett mit der Minimalanforderung bei C16-F3 zu gering vor. Zum anderen aber wies der Mörtel nach wenigen Millimetern harter Oberzone eine sehr geringe, respektive zu geringe Festigkeit auf. Nach Einschätzung des Experten musste dies Ursachen gehabt haben wie zum Beispiel ein unsachgemäßes Aufheizen oder Trocknen, eine mangelhafte Mörtelmischung und/oder ein unsachgemäßer Einbau des Estrichs.

Nach eingehenden Prüfungen, Diskussionen und entsprechenden Garantieübernahmen konnte unter den Parteien festgelegt werden, dass der vorhandene Calciumsulfatmörtel nach dem Entfernen des Parketts mit einer speziellen Imprägnierung verfestigt wurde. Darauf erfolgte dann eine erste Ausebnung der unterschiedlich tiefen Mörtelausrisse mit einer Haftbrücke und speziellen Spachtelmasse. Diese Arbeiten wurden vom Estrichhersteller ausgeführt.

Der Parkettverlegebetrieb erstellte vor dem Einbau des neuen Parketts eine vollflächige Ausebnung mit einer selbstverlaufenden Spachtelmasse, wiederum unter Einsatz einer entsprechenden Grundierung zuvor. Auf die vorbereitete plane Estrichoberfläche konnte zum Schluss neues 3-Schicht Fertigparkett Eiche, im gleichen

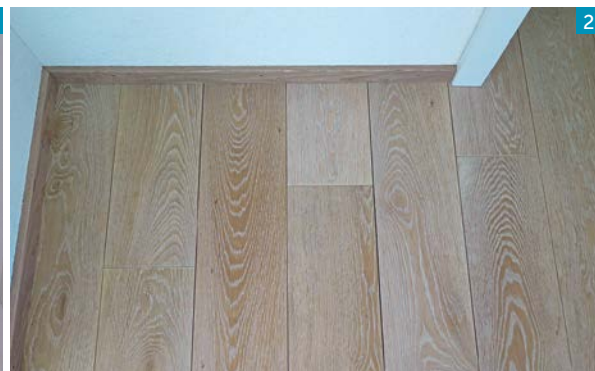
2 Fugenbildung im Parkett über Hohlräumen.

Die verstärkten Fugenbildungen zwischen den Dielen, sowie teilweise Verformungen der Elemente, waren auf die „freie Lagerung“ des Massivholzes, respektive Parketts zurückzuführen. Ohne Gegenzug / -kraft aus dem Untergrund konnten alle Bretter einzeln ungehindert verformen. Schlussendlich lagen auch verschiedene Verantwortungsbereiche vor, welche nicht

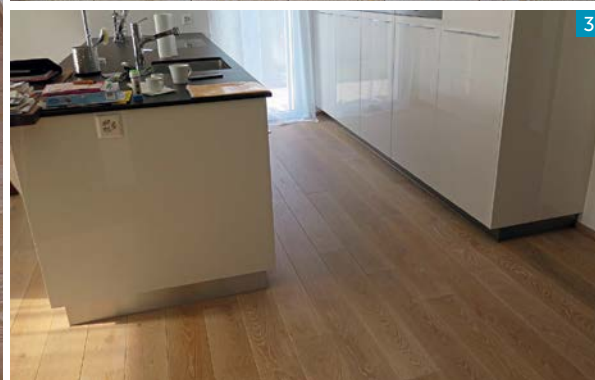
3 Küchenmöbel nachträglich auf das Parkett montiert.

Nach dem Einbau des Parketts, vollflächig aufgeklebt mit einem harten 2K PUR-Parkettleim, wurden alle Küchenmöbel sowie die Kochinsel und weitere Einbauschränke fest auf das darunter durchlaufende Parkett montiert. Der schwere Schwedenofen gelangte ebenso auf den Holzboden. Und Abschlüsse gegen Wände hin waren mit geschraubten Sockelleisten sowie bei Sichtanschlüssen mit elastischen Kittfugen ausgebildet.

Da die Estriche keinen Totalersatz erforderten, empfahl der Experte, in den Bereichen von nachträglich auf das Parkett montierten Möbeln das Holz sauber vor den Sockeln zu schneiden und die ganzen Vorarbeiten sowie das neue Parkett bis vor die Möbel auszuführen. Das bestehende Parkett unter den Einbaumöbeln liegt zwar nach wie vor gelöst vor, wird aber nicht zu einem Folgeschaden führen, da die Teilflächen nur klein sind. Die Übergänge zwischen neuem Parkett und den Möbelsockeln konnten mit Sichtanschlüssen und elastischem Fugenkitt fertig gestellt werden. Das ganze Haus erstrahlte am Schluss wieder mit perfekt vorliegendem Parkett und ohne Erkennbarkeit des Produktaufbaus von oben (mehrschichtig statt massiv).

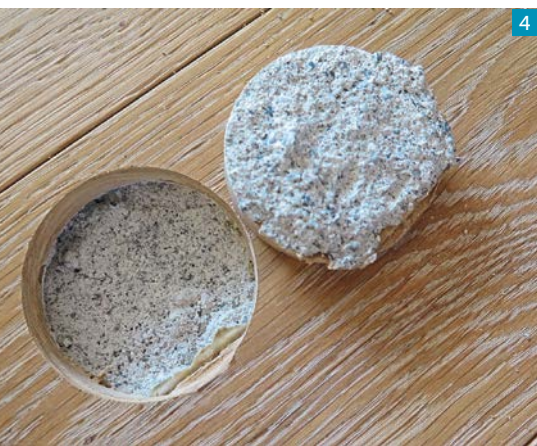
Der Experte führte zum Erfüllen seines Mandates über das ganze Haus verteilt weitere Kontrollöffnungen durch, wobei festgestellt werden konnte, dass überall eine ungenügende Festigkeit im Mörtel vorlag. Mit Ausnahme der Sandkörnung, welche an einer Stelle sehr grob vorlag, traten bei allen Probeöffnungen die gleichen Erscheinungen auf. Unterseitig am Parkettklebstoff verblieb eine dicke, harte Estrichmörtelschicht haftend, darunter resultierte die Ablösung und der noch verbliebene Estrichmörtel erschien übermäßig weich. Zum Teil konnten ohne große Kraftaufwendungen von Hand tiefe Rillen in den Mörtel gekratzt werden. Auch stellte der Gutachter fest, dass das Massivparkett bei allen Hohlzonen intensivere Fugenbildungen, sowie zum Teil Verformungen als Schüsselungen, aufwies.

4 Kontrollöffnung zu Gutachtenerstellung.

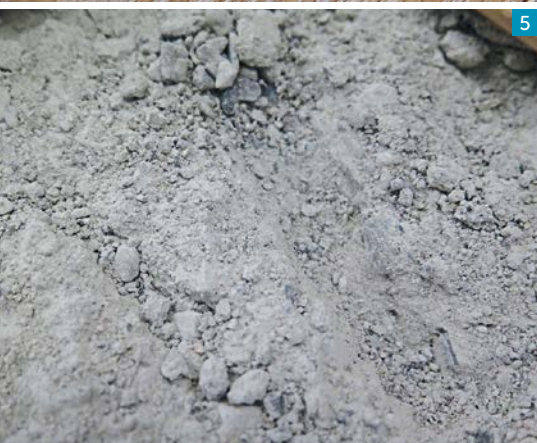
5 Weicher Estrichmörtel, einfach und ohne Kraftaufwand abkratzenbar.

Um Klarheit darüber zu erhalten, wurden weitere Laborprüfungen angeordnet und von einem spezialisierten Prüfinstitut festgestellt, dass der Estrichmörtel eine ungenügende oder nahezu ganz fehlende Verdichtung von tieferen Lagen aufwies.

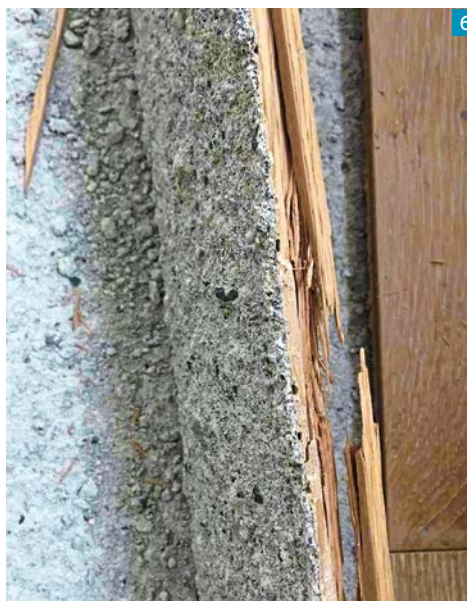
6 Dicke Estrichmörtelschicht am Parkett beim Ausbrechen des Holzes.

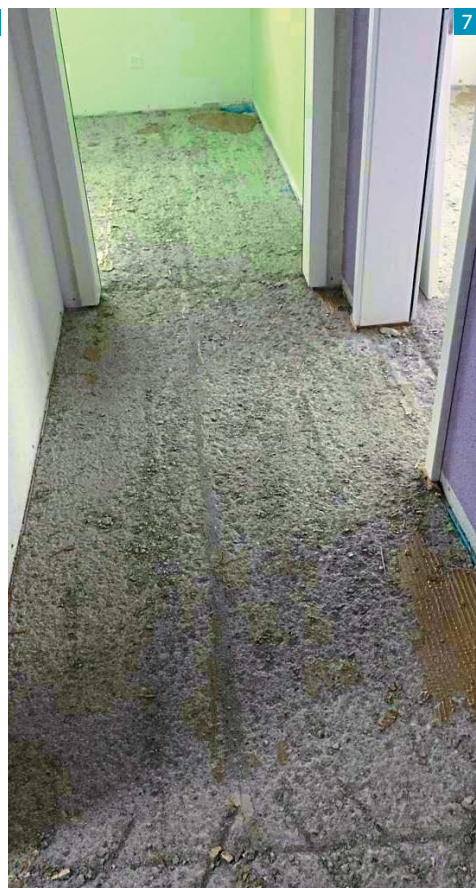
7 Zustand der Estrichoberfläche nach Freilegung.
