Der interessante Schadensfall

Zwei Umstände waren schuld

Rustikale Parkettböden liegen im Trend, erfordern aber, wie „normale“ Holzböden, gebrauchstaugliche Oberflächen ohne Nutzungseinschränkungen oder Beeinträchtigungen. Das gilt speziell in stark frequentierten Räumen.

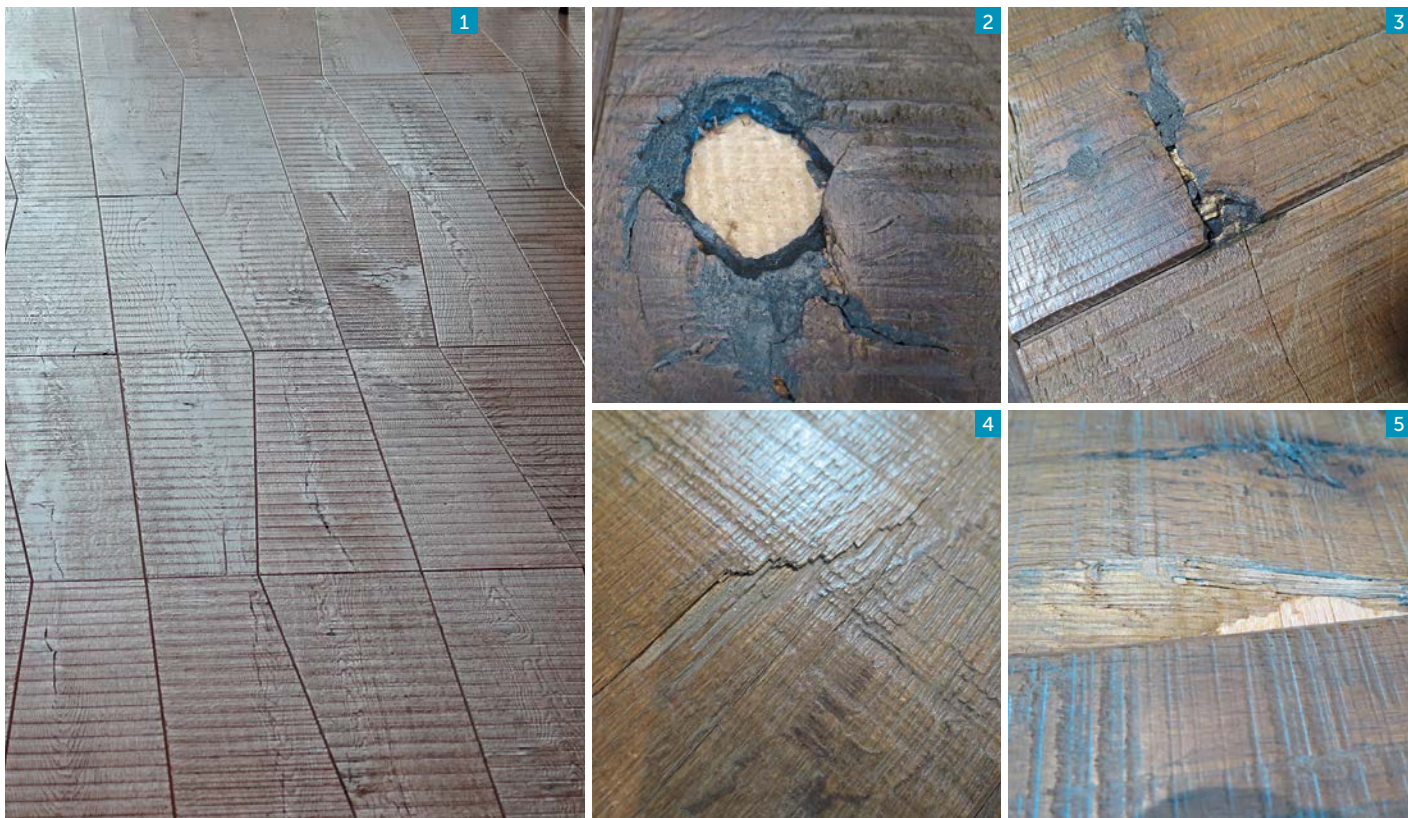
1 Das rustikale Parkett wurde in einem Restaurant verlegt.

2 Astausbrüche.

3 Kittausbrüche bei Rissen.

4 Risse mit schieferartigen Aufwölbungen.

5 Holzabsplitterungen in Kantenbereichen.

Die betroffenen Parkettelemente mit den nicht tolerierbaren Beschädigungen als Folge von Ast- oder Kittausbrüchen, Rissen, Holzabsplitterungen oder Decklagenablösungen, erforderten alle einen Ersatz. Mehrere hundert Parkettelemente waren beschädigt. Dennoch erschien das Auswechseln von einzelnen Brettern sinnvoller und verhältnismässig gegenüber einem allfälligen Totalersatz der grossen Parkettflächen. Dazu mussten zwingend die Raumklimabedingungen angepasst und in den folgenden Heizperioden und Trockenwetterphasen eingehalten werden, ansonsten würde das neue Parkett wiederum Schaden nehmen.

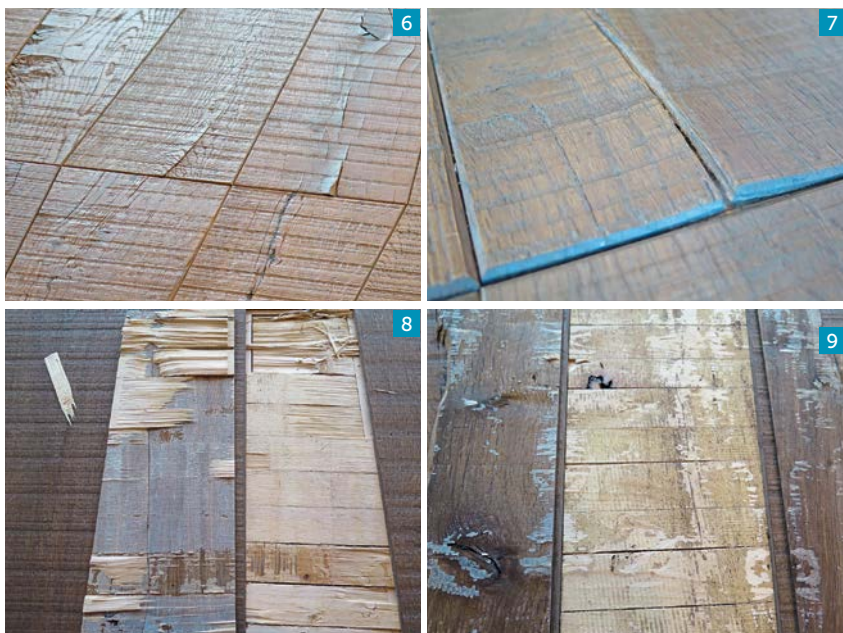
6 Aufwölbungen bei Decklagenablösungen

7 Höhendifferenzen bei Rissen.

8 Die Fehlverleimung wurde bei der Kontrollöffnung sichtbar

9 Dunkelverfärbung von Klebstoff bei Fehlverleimung.

Die Kontrollen wie auch Messdaten ergaben zwei verschiedene Ursachen, welche zu den massiven Beschädigungen im Parkett führten: Zum einen wiesen die Parkettelemente in vielen Bereichen mangelhafte oder fehlende Verklebungen zwischen Decklagen und Fichtenmittellagen auf. Dies führte zu den grösserflächigen Ablösungen

der Räumereicheschichten, aber auch in vielen Bereichen zu Ausbrüchen von Ästen. Dunkelverfärbungen des Klebers unter den Decklagen waren auf Beeinflussungen aus Restanteilen des Räumereichprozesses zurückzuführen. Die schwarze Spachtelmasse haftete dazu in vielen Zonen ungenügend und brach ebenso weg. Flach zur Oberfläche verlaufende Risse in den Decklagen und Holzabsplitterungen schlussendlich waren zusätzlich als Holzmängel einzustufen, und alle diese Gegebenheiten musste der Parkethersteller verantworten.

Zum anderen herrschten im Winter ungünstige Klimabedingungen vor mit lange andauernd zu trockenen Raumluftfeuchten von lediglich 20 %, eventuell zeitweise noch tiefer, was zu einem übermässigen Austrocknen des Holzes führte. Damit wurden Rissbildungen, Ausbrüche und Ablösungen zusätzlich gefördert. Diese für Mensch und Holz äusserst ungesunden Raumklimabedingungen waren bauseitig zu verantworten.
