Schadensfälle aus der Praxis

Vorsicht bei Billigimporten

Nicht selten treten Beschädigungen eines Parkettbodens gerade bei Billigimporten auf. Dass Qualität und billiger Preis sich häufig ausschließen, zeigen nachfolgende Beispiele günstiger Importe aus mehr oder weniger weit östlich liegenden Ländern.

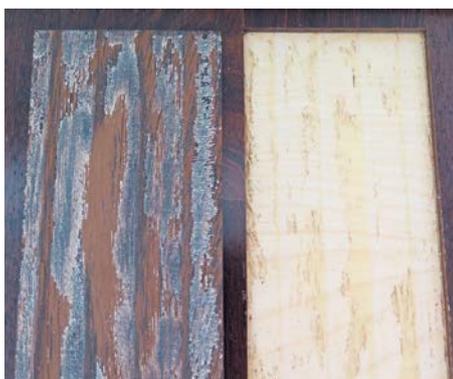
Die Ursache der unnatürlichen Decklagenablösungen war auf ein Klebstoffproblem in der Verbindung Decklage/Trägermaterial zurückzuführen. Aus unerklärlichen Gründen zersetzte sich der Leim und wies keine Klebkraft mehr auf. Natürliche Verformungen/Schüsselungen im Wengéholz führten sodann während der Heizperiode und Trockenwetterphase zu den Ablösungen mit Aufwölbungen.

Verfärbter und weich gewordener Kleber löst Decklagenablösungen aus.

Da bei einer zu erwartenden Lebensdauer von 40 Jahren für Mehrschichtparkett mit einer Nutzholzstärke > 2,5 mm lediglich wenige Monate „Freude“ vorherrschte, lag die Verantwortung ganz beim Parkethersteller, respektive Importeur des Produktes, und dieser hatte für den Totalersatz der Bodenflächen vollumfänglich aufzukommen.

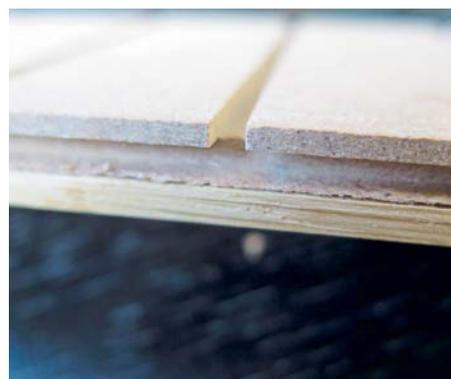
Der Gutachter hatte vor Ort nicht nur das verlegte Parkett begutachtet, sondern auch Reserveparkett mitgenommen. Daran konnte festgestellt werden, dass bereits vereinzelt Fehlverleimungen zwischen HDF-Träger und Decklage im unverlegten Material auftraten. Schmale Fugen zwischen den Eichenschichten und den Holzwerkstoffplatten waren von bloßem Auge gut sichtbar. Die Decklagen konnten sodann auch problemlos vom Trägermaterial abgehoben werden.

Als Ursache für die vielen beanstandeten Parkettelemente waren Fehlverleimungen zwischen Decklagen und Trägerplatten während der Parketherstellung aufzuführen. Eine Überbelastung des Holzes aus Heizung und/oder zu trockener Raumluft konnte ausgeschlossen werden, da diese zu einem Riss im HDF-Träger selber geführt hätte. Eine ordentliche Verleimung von Holz-Holz bricht nie im Kleber. Meist entstehen aus derartigen Situationen (zu warm und/oder zu trocken) Risse, beginnend in der Nutoberecke.

Fehlverleimung zwischen Decklage und Trägerplatte mit sichtbarer Fuge.

Auch hier erforderten viele Parkettflächen einen vollständigen Ersatz, da örtliche Reparaturen nie abgeschlossen waren. Immer wieder würden andere Decklagen abheben.

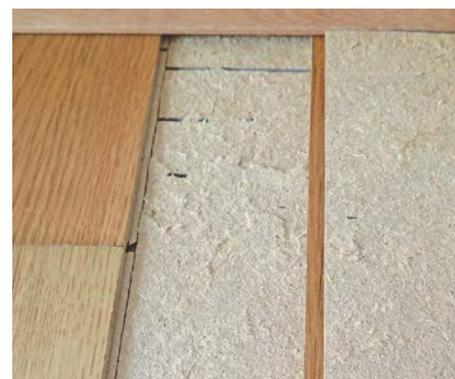
Mechanischer Bruch innerhalb des Trägers aus Überbelastung.

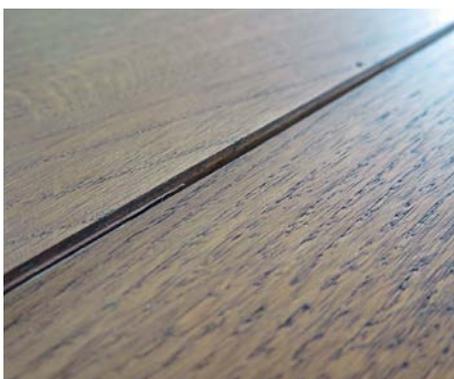
Fall III: Ebenso im Zusammenhang mit HDF-Trägern (deklariert vom Parkethersteller) konnte der Experte in einem Einfamilienhaus Decklagenablösungen aus Überbelastung feststellen. Die Bodenheizung erzeugte sehr hohe Temperaturen im Parkett (> 27 °C) und auch die relative Raumluftfeuchte trat im Winter zum Teil über längere Zeit deutlich unter 30 % auf, als Folge einer kontrollierten, aber nicht befeuchtbaren Belüftung (Niedrigenergiehaus). Die Schwindkräfte der Eichendecklagen führten zu Rissanfängen in den Nutoberecken, welche sich sodann über die ganzen Decklagenbreiten fortsetzten und mechanische Trennungen/Ablösungen der Nutzschichten provozierten. Die Verklebungen der Decklagen auf das Trägermaterial bei der Parketherstellung lagen jedoch ordentlich vor. Unter dem Nutzholz verblieb eine regelmäßig dicke HDF-Schicht in der Stärke der Nutoberecke bis zur Plattenoberseite. Dieser Fall musste in die Verantwortung der Hauseigentümer eingestuft werden, wobei das Trägermaterial eine kleine Mitverantwortung trug. Die verwendete Holzwerkstoffplatte entsprach nämlich lediglich einer HDF-Qualität auf unterstem Niveau oder aber einer guten MDF-Qualität.

Sichtbar heller Streifen unter der Decklage bei Aufwölbung.

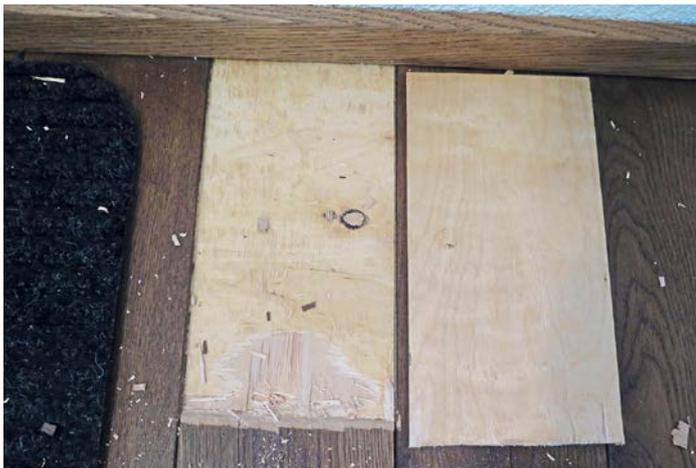
Schichtentrennungen im Sperrholzträger aus Fehlverleimungen.

Fall IV: Das Parkett in Räuchereiche wies nach dem ersten Winter intensive Schüsselungen mit Höhendifferenzen zwischen den einzelnen Verlegeelementen auf. Große Aufwölbungen konnten von Hand nach unten gedrückt werden. Jedoch war ein großer Kraftaufwand notwendig, die Decklagen wiesen Gegendruck auf. In Teilbereichen traten die Verformungen so stark auf, dass seitlich an den Parkettelementen eine helle Holzschicht unter den Decklagen erkennbar war. Die Ablösungen lagen also weiter unten vor, nicht zwischen Decklagen und Trägerschichten. Kontrollöffnungen zeigten sodann Trennungen innerhalb der einzelnen Leimfugen des verwendeten

Sperrholzes. Die Verbindungen der Räuchereiche decklagen auf die oberste Furnierschicht der Träger erschienen ordentlich und sachgerecht. Weiter unten aber lösten sich die Furnierschichten in den Leimfugen, wobei nicht immer in der gleichen Höhe der siebenschichtigen Sperrholzplatten Trennungen erfolgten. Da auch in diesem Objekt ein Ersetzen einzelner Elemente immer wieder neue Ablösungen bei anderen Riemen zur Folge gehabt hätte und keine Möglichkeit erschien, örtliche Korrekturen auszuführen, zum Beispiel mit Leiminjektionen, musste das gesamte Parkett infolge des Restrisikos weiterer Beschädigungen ausgewechselt werden. Die Verantwortung lag klar beim Sperrholzhersteller. Dieser aber hatte in der Verantwortungskette den Parketthersteller sowie den Händler und schlussendlich den Parkettverlegebetrieb vorgelagert. Jeder musste rückwärts fordern. Wer zuletzt „gebissen“ wurde, kann der Gutachter nicht festhalten.

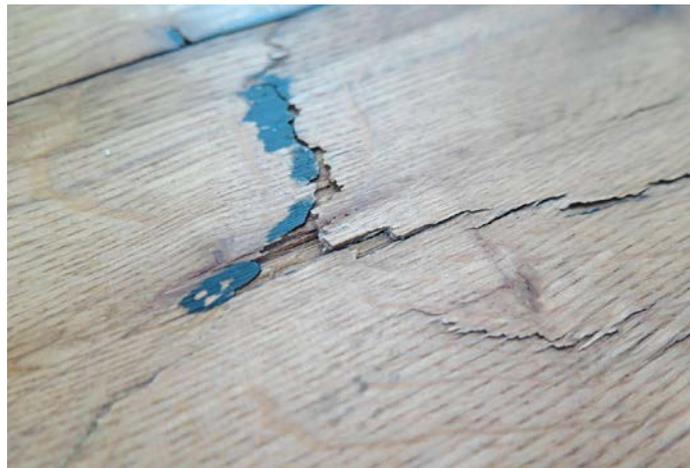
Trocknungsrisse?

Trocknungsrisse im verlegten Parkett führen kaum bis nie zu schieferartigen Holzaufwölbungen mit Brüchen quer zu den Fasern. Trocknungsrisse verlaufen entlang der Jahrringe und meist senkrecht zur Parkettoberfläche. Schieferartige Holzabspalterungen stellen in der Regel „Windrisse“ dar, welche auf Überbelastung des Stammes durch Wind oder aber unsach-

gemäßes Fällen des Baumes zurückzuführen sind. Das Perfide ist daran, die Risse sind oft in der Parketherstellung und während der Verlegung des Holzes auf der Baustelle nicht erkennbar. Sie treten erst auf durch natürliche Raumklimaveränderungen und dadurch Feuchtigkeitsveränderungen im Holz.

Derartige Risse dürfen aber nicht dem Eigentümer und Nutzer des Parketts in die Schuhe geschoben werden, sondern sind vom Parkethersteller respektive seinem Rohholzlieferanten zu verantworten. Parkettelemente mit gefährlich aufstehenden Schiefen und großer Verletzungsgefahr erfordern immer einen sofortigen Ersatz der betroffenen Elemente. Die Aufwendungen gehen zu Lasten des Parketherstellers/-lieferanten, außer der Vertragspartner zum Endverbraucher hätte mit dem Angebot deutlich und unmissverständlich einen „barfußuntauglichen“ Holzboden angepriesen.

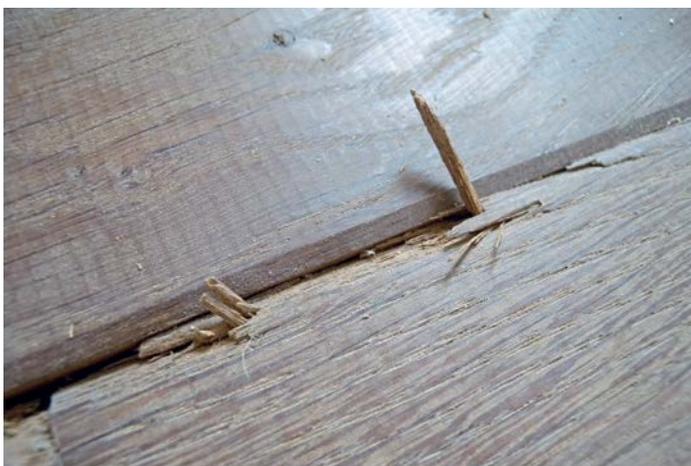
„Barfußuntaugliche“ Parkettalterung.

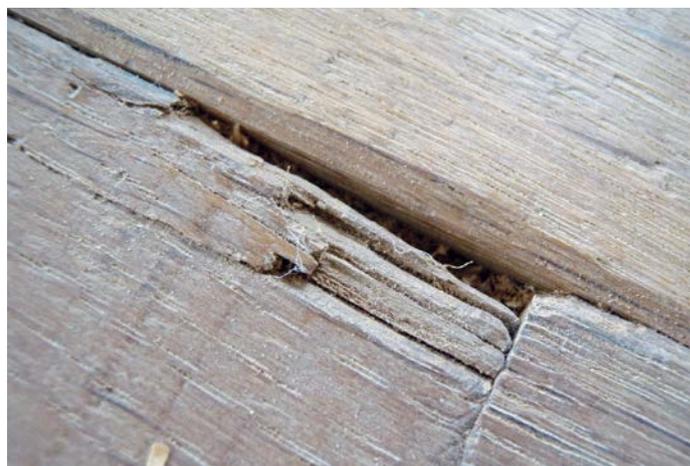
Used Look“ durch Eckenzertrümmerung.

Der Experte konnte eine Holzlieferung begutachten, welche wahrscheinlich mit einem Hammer „gealtert“ wurde. Lediglich die Seitenflächen, genau die Seitenkanten und Dielenecken der einzelnen Elemente, lagen mechanisch zertrümmert vor, was schlussendlich eine „Used-Look“-Oberfläche darstellen sollte. Viele Holzabsplittierungen, aufstehende Spreißen und dergleichen blieben zurück. Die Nutzbarkeit des Bodens war ausschließlich mit Schuhen möglich, ansonsten bestand die Gefahr,

dass sehr große Verletzungsgefahren resultierten. Was nichts mit einer künstlichen Alterung gemeinsam hatte, musste wieder ausgebaut und der Entsorgungsstelle überbracht werden, d.h. der ganze Boden. Der Kunde entschied sich sodann für ein traditionelles Parkett, lediglich mit gebürsteter und gefaster Oberfläche. Hierzu muss festgehalten werden, dass derartiges Material vom Parkettverleger bereits vor dem Einbau hätte geprüft werden müssen und gar nicht erst verlegt werden dürfte. Der Parkettverleger war in diesem Fall jedoch selber Importeur dieses „Abfalls“, was betreffend der Verantwortung und Rechtslage respektive der Kostenübernahme für den Totalersatz einfach zu handhaben war.
