Schadensfälle aus der Praxis

Die Fischgrät-Krux

Kein anderes Parkettdessin erfordert vom Verleger so viel Handfertigkeit wie Fischgrät. Stimmt der Anfang nicht, addieren sich die Unregelmäßigkeiten. Herstellerseitig führen indes kleinste Abweichungen wie Winkelfehler beim Versuch der Verlegung zum Chaos.

AUSGANGSLAGE

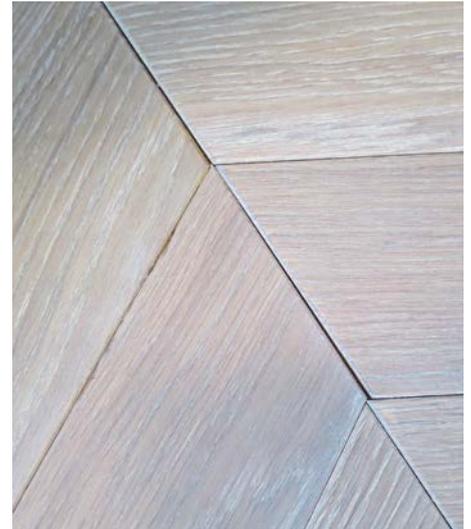
Unregelmäßige Fugen bei Stirnstößen.

So lagen Stirnstöße teilweise offen, oder konisch geöffnet vor. In den Fugen, mit Breiten bis >1 mm, konnten stellenweise fehlende Stirnfedern nachgewiesen werden. Ebenso längsseitig wiesen die Riemen teilweise breite und gut erkennbare Fugen auf, worin unter Spotlampen in den Decken die hellen Kämme der Parketelemente im Boden sichtbar wurden und weiß leuchteten. In einigen Bereichen wurden breite Fugen nach dem Verlegen des Parketts mit einer Kittmasse ausgefüllt, welche jedoch teilweise auch wieder ausbrach. Eine Regelmäßigkeit der vorhandenen Fugen konnte nicht ausfindig gemacht werden. Diese traten unterschiedlich auf.

Zu guter Letzt zeigte sich im Labor, an unverlegten Musterriemen, dass die Stirnfedern nicht zu den Nuten in den Riemen passten. Die Nuten lagen bis zu 1 mm breiter, oder die Federn bis zu 1 mm dünner vor. Daraus resultierten erhebliche Spielräume in den Nut/Federverbindungen unter den Riemen.

Am verbauten Parkett konnten keine Nachbesserungen ausgeführt werden, welche die verschiedenen Unregelmäßigkeiten alle hätten kaschieren können. Einzig die Riemen mit Kanten- oder Eckenbeschädigungen ließen sich ohne weitere Probleme auswechseln. Um die Fugen, Höhendifferenzen und Verschiebungen in den Stirnstößen zu eliminieren, erforderte das Parkett aus fachtechnischer Sicht einen Ersatz, vor allem in der hoch repräsentativen Wohnzone.

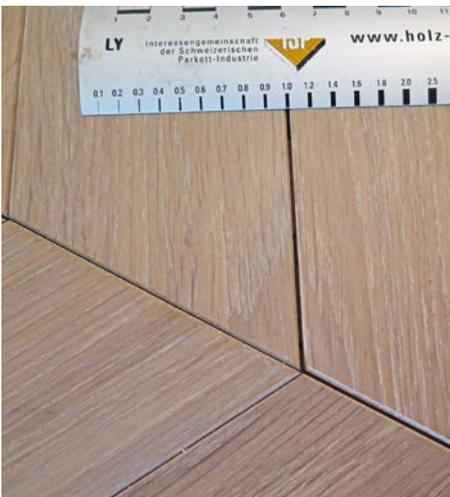
Offene Längsstöße im Fischgrättdessin.

Die Ursache der verschiedenen Unregelmäßigkeiten wie Verschiebungen in den Stößen, Fugen und Höhendifferenzen waren mehrheitlich auf eine ungenaue Verlegung des Parketts zurückzuführen, nebst einem Mangel in der Ausbildung der stirnseitigen Nut/Feder-Verbindung durch den Parkethersteller.

Ein Fischgrättdessin erfordert einen äußerst genauen Verlegeanfang mit einer möglichst langen Reihe, welche absolut gerade vorzuliegen hat. Dies wird mit der Anordnung der ersten Reihe unter einer gespannten Richtschnur möglich. Treten Krümmungen der Touren auf, entstehen Fugen zwischen den einzelnen Riemen, welche sich immer mehr verstärken, je weiter

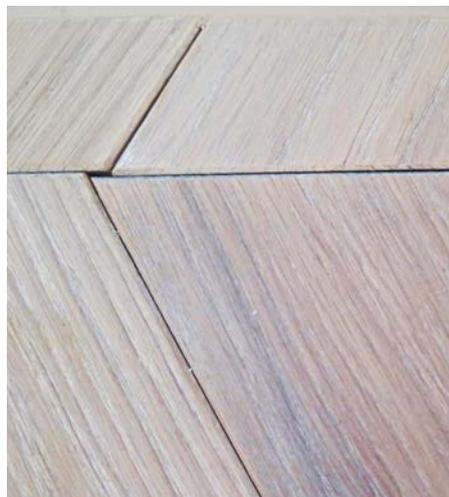
Verschiebungen des Dessinrasters.

Weiter lagen bei Stirnstößen Höhendifferenzen / Überzähne bis zu 1 mm vor. Und Verschiebungen in den Gehrungsschnitten betrug zum Teil mehrere Millimeter, was ebenso deutlich sichtbar wurde. Nicht zuletzt wiesen wenige Einzelriemen Beschädigungen auf in Form von Kanten- oder Eckenabsplitterungen.

die Verlegung erfolgt. Auch aus nicht geraden Reihen können Verschiebungen der Köpfe bei den Gehrungen resultieren. Je nach Intensität wird dies gut sichtbar. Zu den Fugen und Verschiebungen musste der Parkettverleger die Verantwortung übernehmen.

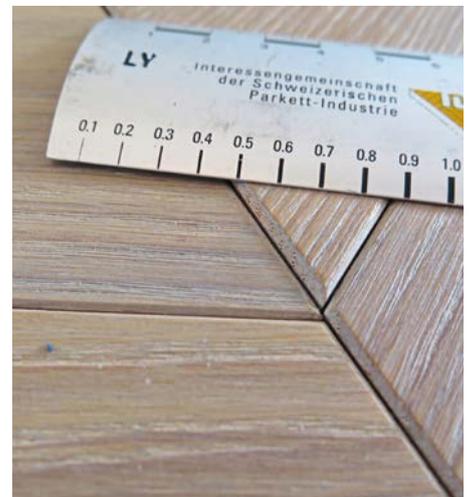
Höhendifferenzen in Stoßbereichen.

Die zum Teil übermäßigen Höhendifferenzen bei Stirnstößen wurden provoziert durch das teilweise Nichteinsetzen von Federn (Verantwortung Handwerker), aber auch durch die große Ungenauigkeit / Differenz zwischen Nuthöhe und Federdicke. Dies hatte der Parkethersteller zu verantworten, wobei der Parkettverleger diesbezüglich während dem Einbau des Holzbodens ebenso hätte reagieren müssen.

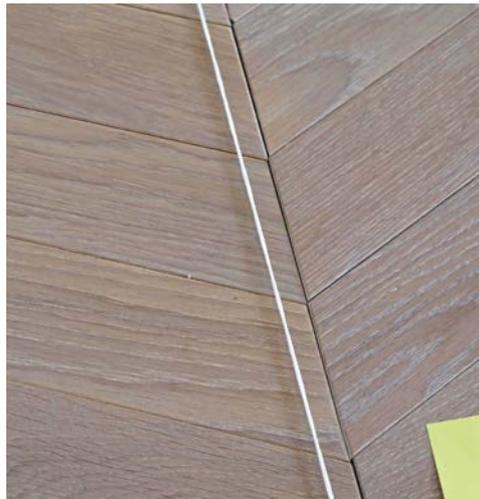
Zur Ursachenfindung überprüfte der Experte zusätzlich die Geradlinigkeit der einzelnen Verlegebahnen im Fischgrätmuster. Dazu wurde eine Schnur über die ganze Länge einer Fischgrätrreihe gespannt und geprüft, ob eine Krümmung vorliegt.

Überprüfung der Geradlinigkeit mit der Schnur.

Über etwa 10 m Bahnlänge betrug die Abweichungen zum Teil bis knapp 2 cm, d.h. die Verlegebahnen wurden nicht „schnurgerade“ konstruiert.

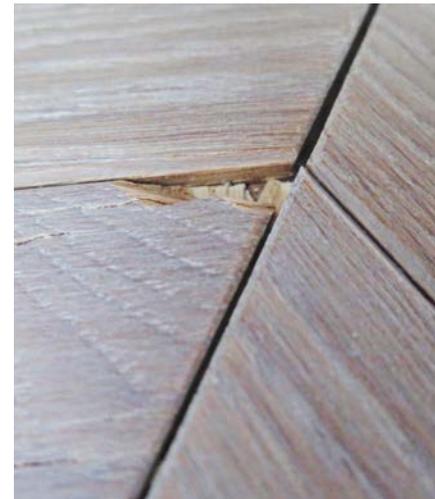
Eckenbeschädigungen an einzelnen Riemen.

Vereinzelte Kanten- oder Eckabbrüche mussten aus einer unsachgemäßen Handhabung der Riemen stammen, wobei der Gutachter hierzu keine direkte Schuldzuweisung vornehmen konnte. Es hätten Transportschäden, wie auch unsorgfältige Behandlungen der Elemente bei der Verlegung vorliegen können.

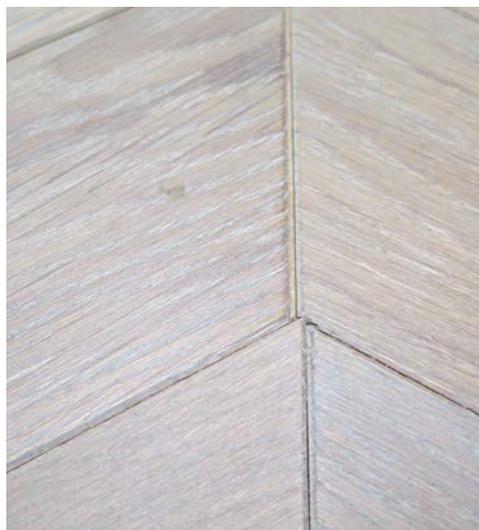
Ausgekittete Stirnstöße.

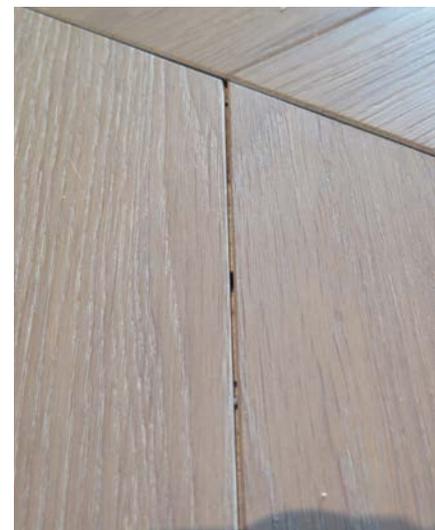
Längsstöße mit teilweise ausgebrochenem Kittmaterial.
