Decklagenablösungen an einem 2-Schicht-Fertigparkett

Wer zahlt für den Totalersatz?

Kann ein Wasserschaden im Keller ursächlich für die Ablösung von Decklagen eines im Erdgeschoss verlegten Ahorn-Mehrschicht-Parkett sein? Die Versicherung hatte so ihre Zweifel, und der beauftragte Gutachter kam vor Ort noch weiteren Mängel auf die Spur.

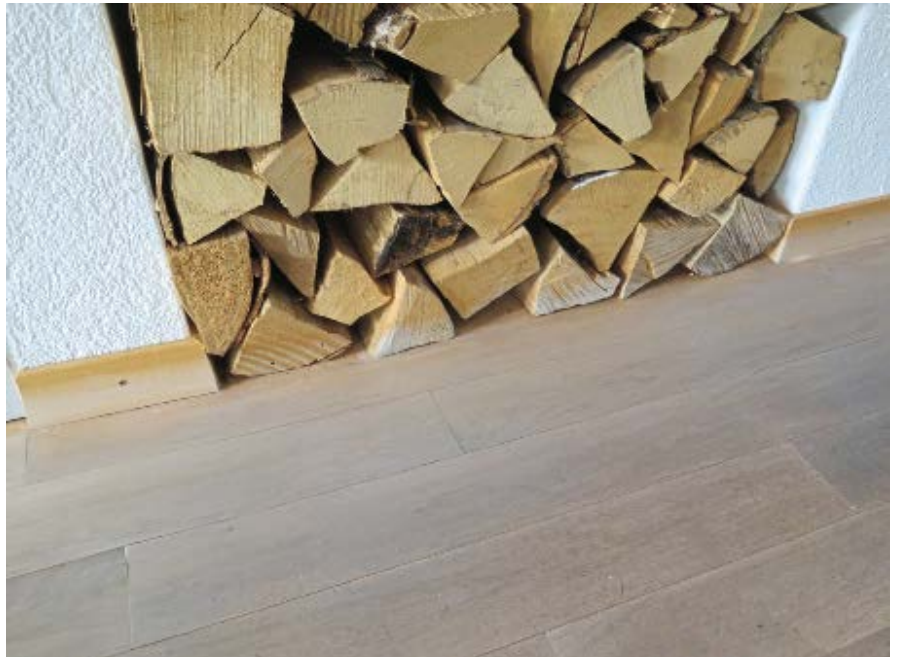
Regelmässige Reinigung auch des Kaminholzes.

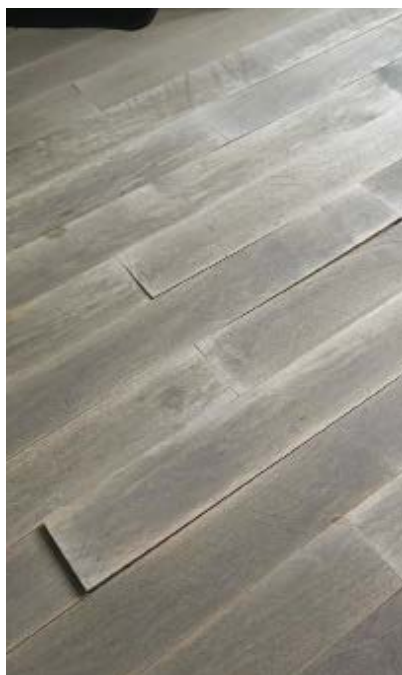
Intensive Dunkelverfärbung in den Vertiefungen der Riemen, helle Ränder oben.

Die dunklen Verfärbungen auf dem Parkett, wie auch die hellen Streifen unten an den Sockelleisten, einigen Möbeln sowie am Kaminholz, waren auf häufige Nassreinigungen zurückzuführen. Dabei wurde wohl kaum eine rückfettende Holzbodenseife eingesetzt und das Parkett schon gar nicht gepflegt mit Pflegeöl oder gelegentlichen Ölnachbehandlungen. Zumindest beim Augenschein vor Ort wies das Holz keine Schutzbehandlung auf und erschien stark ausgelaugt.

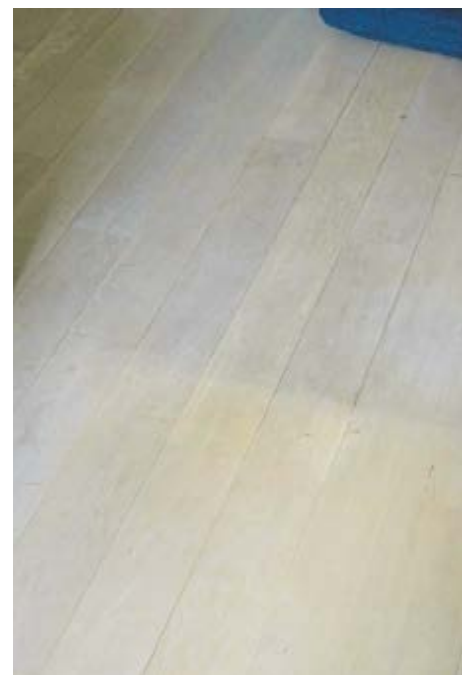
Kaum Verfärbungen unter Teppichen.

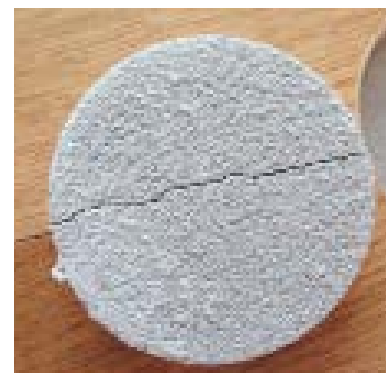
Vollflächige Mörtelschicht unten am Parkettkleber bei allen Proben / Kontrollöffnungen.

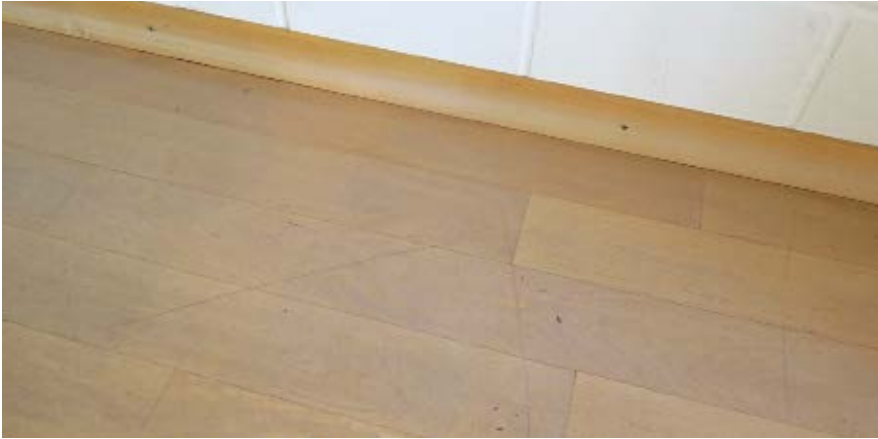
Zweifarbige Sockelleisten.

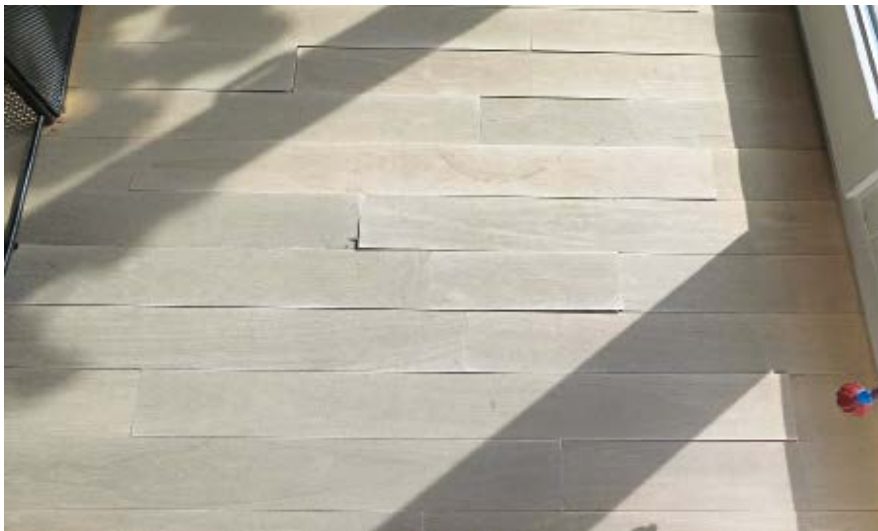
Allgemeinzustand des Parketts mit Decklagenablösungen.

Die vielen unnatürlichen Decklagenablösungen waren auf einen Materialmangel am Parkett zurückzuführen. Der bei der Parketherstellung verwendete Klebstoff zur Verbindung der Ahorndecklagen mit den Sperrholzträgern zersetzte sich und wurde spröde. Geringe natürliche und nie vermeidbare Feuchtigkeitsveränderungen im Holz zwischen Sommer und Winter führten sodann zu größeren Kräften, als der Klebstoff selber noch aufwies. Daraus resultierten die Brüche in den Leimfugen sowie die intensiv konkaven Decklagenverformungen.

Der Holzboden erforderte über beide Etagen einen Totalersatz, umso mehr das eingebaute Parkett nicht mehr erhältlich war, aber auch örtliche Korrekturen unverhältnismäßig ausgefallen wären. Dazu wäre das Risiko von weiteren Decklagenablösungen bei Elementen verblieben, welche noch kaum oder keine Trennungen zwischen Ahorn und Sperrholz aufwiesen.

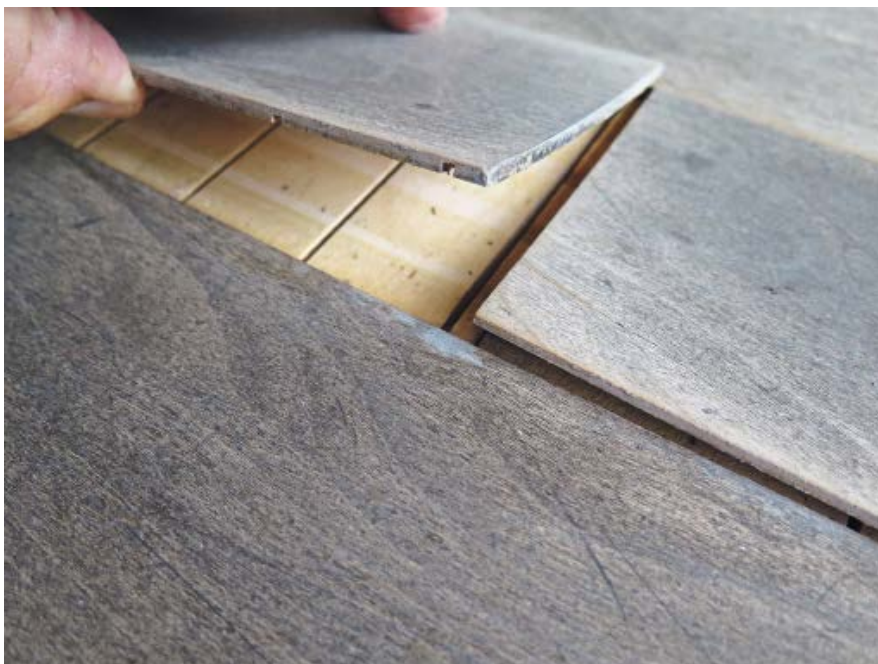
Trennung in Leimfuge ohne jegliche Faserausrisse.

Überbelastungen des Holzes führen kaum je zu Brüchen in Leimfugen, sondern immer zu Faserausrisen irgendwo in den Elementen. Genau dies konnte vorliegend nirgends festgestellt werden.

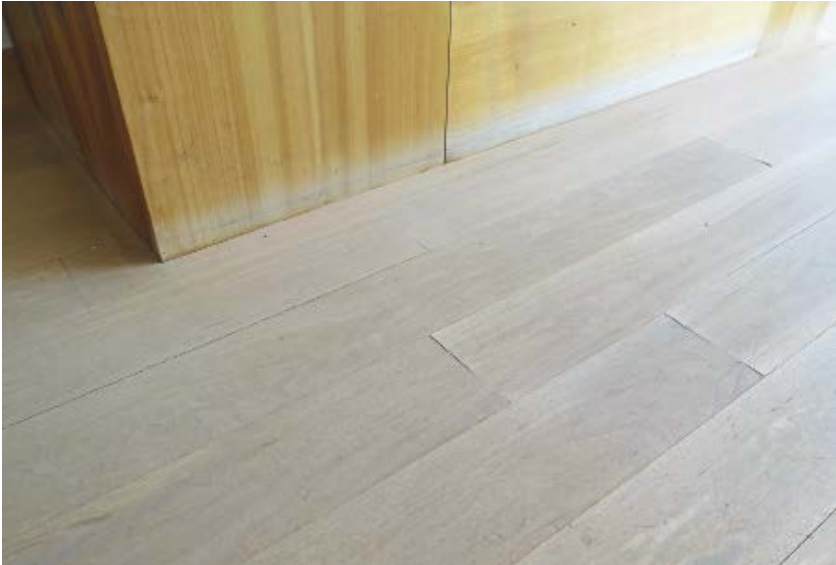
Möbelsockel mit hellen Randzonen unten.
