Der interessante Schadensfall

Der Teufel steckt im Detail

Als im Frühjahr die Estriche eingebaut und im Sommer das Parkett verlegt wurde, dachte niemand, dass nur kurze Zeit später alle Arbeiten nochmals ausgeführt werden mussten. Was war passiert?

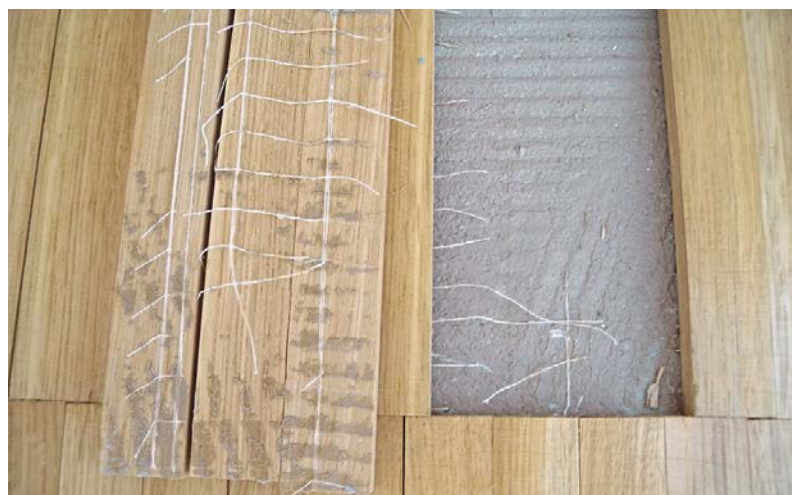
Handwerkern zugestehen, leider nicht immer zu ihrer Freude! Also her mit der Bohrmaschine und der Lochsäge, schon kommt die Ursache zum Vorschein. Was der Schreibende längst vermutet, kann jetzt gezeigt und offengelegt werden - zu wenig Parkettleim aufgetragen, Kleber angetrocknet vor Einlegen des Holzes, evtl. große Unebenheiten in der Untergrundoberfläche, etc. Die Reaktionen seitens Parkettverleger fallen sodann sehr unterschiedlich aus. Alles Mögliche ist schuld am Desaster, aber ganz sicher fehlt's nie zuhinterst an der Leimspachtel. Und die unterschiedlichen Begründungen lassen uns Fachidioten oft nur stauen, oder schmunzeln (aber nur diskret im Versteckten!): „Wir tragen immer etwas weniger Klebstoff auf. Später auszuführende Reparaturen können so viel einfacher ausgeführt werden!“ (Zitat eines Parkettspezialisten). Viel Spass beim Flicken wünscht

Lieber etwas weniger...
