Endverbraucher reklamiert zahlreiche Mängel an einem Mehrschicht-Fertigparkett

Fehlalarm in allen Belangen

Bei Schäden und optischen Mängeln am Parkett ist naturgemäß der Verleger Adressat der Rüge. Nicht immer ist jedoch der bodenlegende Handwerker schuld, wie der Sachverständige im vorliegenden Fall dem Endverbraucher plausibel machte.

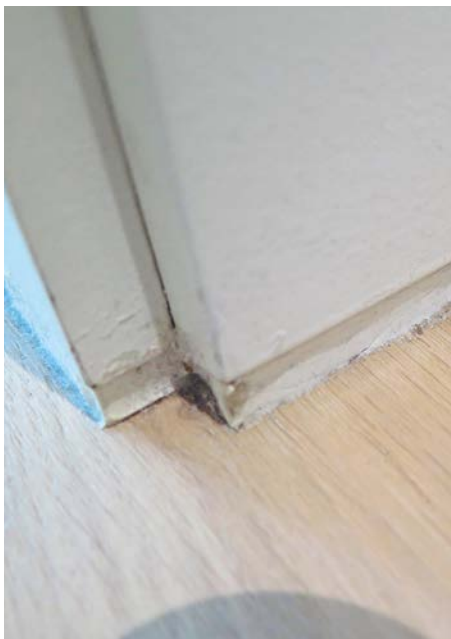
Weisse Kittfuge bei Tüorzargenfuge zum Boden hin.

leger nicht beeinflusst werden, es sei denn, er hätte außergewöhnliche Höhenanpassungen über große Flächen ausgeführt. Die resultierenden Fugen zwischen Parkett und Türrahmen waren auf eine zu hohe Montage der Türen, oder auf einen zu tief liegenden Estrich zurückzuführen. Beide Bereiche hätten von der Bauleitung bei einer ordentlichen Werkabnahme festgestellt werden müssen. Dem Parkettverleger konnte keine Verantwortung dafür zugewiesen werden. Er verlegte lediglich das zur Verfügung gestellte Holz und hatte auch nichts mit den Kittfugen zu tun.

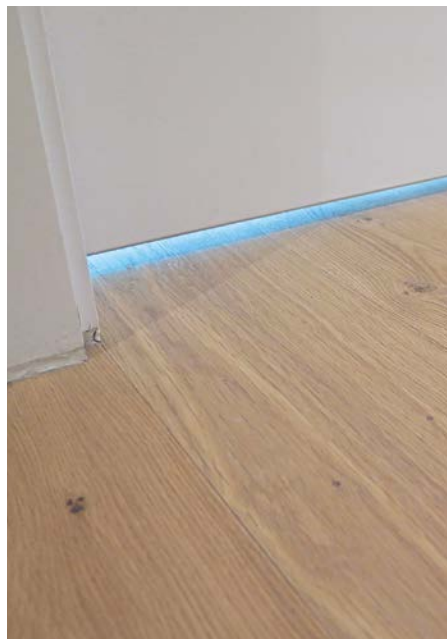
Schlitz zwischen Boden und geschlossener Türe.

Das Gleiche galt für die Schlitz unter den verschlossenen Türen. Der Bauleitung war die Einbauhöhe des Parketts bekannt, und bei Bedarf hätte diese die Montagehöhe der Türen vorgeben müssen. Wünscht die Bauherrschaft aus den Zimmern weniger gestört zu werden, bestünde nachträglich die Möglichkeit des Einbaus von Plane-

ten-Türdichtungen. Diese automatisch absenkenden Tür-Bodendichtungen verschließen bei geschlossener Türe die Schlitzze darunter. Auch diese „Beanstandung“, resp. eventuelle Fehlplanung, lag sicher nicht in der Verantwortung des Parkettverlegers.

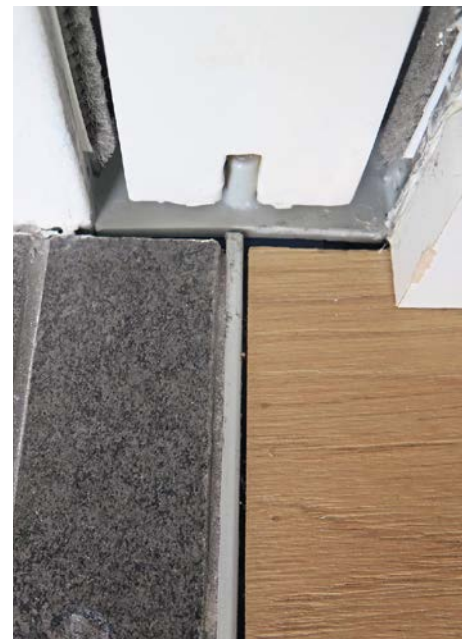
Fehlende Kittfugen bei Sichtanschlüssen.

Warum sollte der Parkettverleger für nicht verschlossene Anschlussfugen schuld sein, wenn er gar nichts mit den elastischen Kittmassen zu tun hatte? Ein Folgegewerk kann niemals für vorangegangene Arbeitsschritte geradestehen.

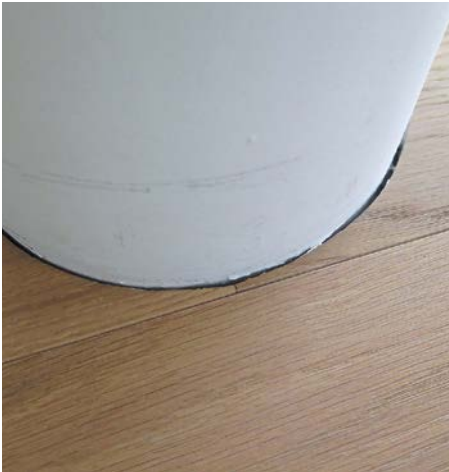
Sichtanschluss noch nicht fertiggestellt.

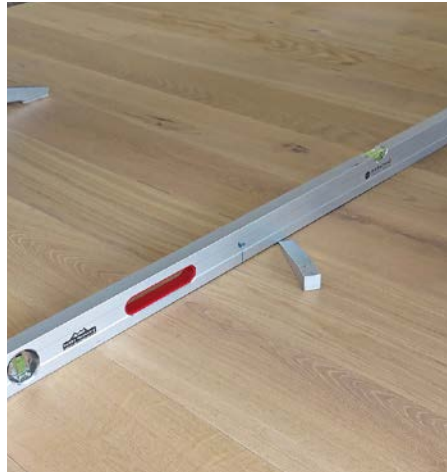
Bodenebenheiten im Toleranzbereich.

Die Ebenheitstoleranzen für den Endbelag, hier Parkett, liegen in der Schweiz identisch zu den Toleranzvorgaben für die Estrichoberflächen vor. Der Bodenbelag bildet eine „zweite“ Haut über dem Untergrund und kann kaum ebener vorliegen, außer es müssten vorgängig Ausebnungen mit Spachtelmassen vorgenommen werden. Solche Maßnahmen werden notwendig bei Estrichen mit zu großen, das heisst außerhalb von Toleranzen liegenden „Löcher“ oder „Buckel“, oder wenn eine erhöhte Ebenheit an die Bodenoberfläche speziell gefordert wird.

Die Kontrolle erfolgt gemäß SIA Normen durch Auflegen einer Richtlatte auf zwei überhöhte Punkte. Die Auflagepunkte ergeben die Messdistanz, und die größte Öffnung zwischen Latte und Boden die negative Abweichung. Zulässig sind maximal 1 mm Öffnung bis 40 cm Auflagedistanz, maximal 2 mm bis 100 cm, maximal 3 mm bis 200 cm und maximal 4 mm Öffnung bis 400 cm Messdistanz etc. Der Experte konnte nirgends Abweichungen außerhalb von maximal zulässigen Werten feststellen, womit auch dieser Punkt keine berechtigte Beanstandung darstellte.

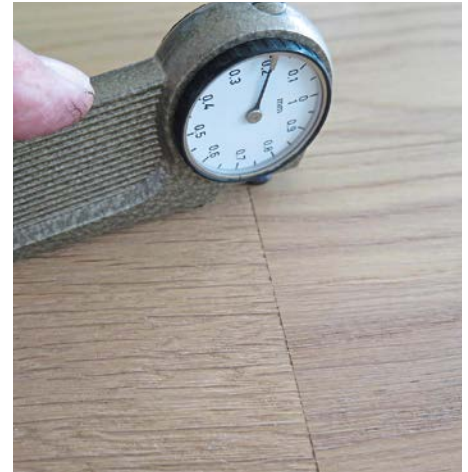
Geringe Höhendifferenzen bei Parkettstößen.

Die angeblich zu großen Höhendifferenzen zwischen einzelnen Parkettdielen entpuppten sich ebenso als Fehlalarm. Weder eine Stolpergefahr, noch eine Verletzungsmöglichkeit konnte ausfindig gemacht werden, umso mehr die Dielen rundum mit einer Fase versehen waren. Die Messung von Überzähnen ergab Höhendifferenzen von maximal 0,20 mm, was gemäß der Herstellernorm EN 13489 und der SIA Norm 253 als tolerierbar gilt.

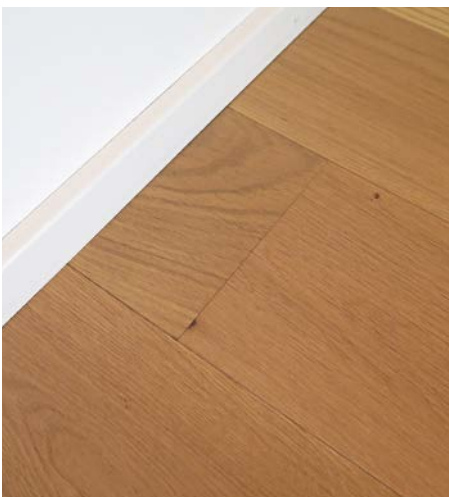
Kurzstück vor Wand.

Das Schiffbodendessin stellt die Verlegetechnik mit dem geringst möglichen Verschnitt dar. Das Reststück oder Ende einer Diele auf der einen Seite des Raumes ergibt den Anfang einer neuen Reihe Parkett auf der gegenüberliegenden Seite. Dass dabei auch kurze Abschnitte anfallen und verwendet werden, ist Stand der Technik. Und zur minimalen Länge eines Kurzelementes existieren auch keine Vorgaben oder Normierungen. Dem Parkettverleger konnte hierzu ebenso kein Fehlverhalten unterstellt werden.

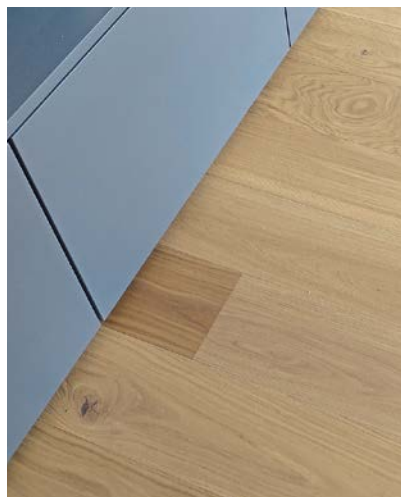
Dunkleres Kurzelement vor Küchenmöbel.

Zu guter Letzt verblieb die Beurteilung des dunklen Holzstückes in der Küche. Verfügen Parkethersteller über eigene Entscheidungskriterien von Produkten, sind diese für eine Beurteilung zwingend zu berücksichtigen. Die Definition für das vorliegende Parkett lautete: „Von sehr feiner, regelmäßiger Struktur bis zu sehr unregelmäßiger Farb- und Strukturgebung“ ist alles beinhaltet. Es lag also eine klassische Mischsortierung vor, welche auch das Er-

scheinungsbild vor Ort so zeigte und zu reklamieren gab's diesbezüglich nichts.
